Wasserversorgung im Busch

Die Fotos werden hier (zusammenhängend) in diesem Abschnitt erklärt. Es handelt sich um Arbeiten bzw. Arbeitsschritte, die beim Verlegen von Wasserleitungen notwendig sind.

In den Jahren 1999 bis 2001 wurden die letzten Wasserleitungen verlegt.

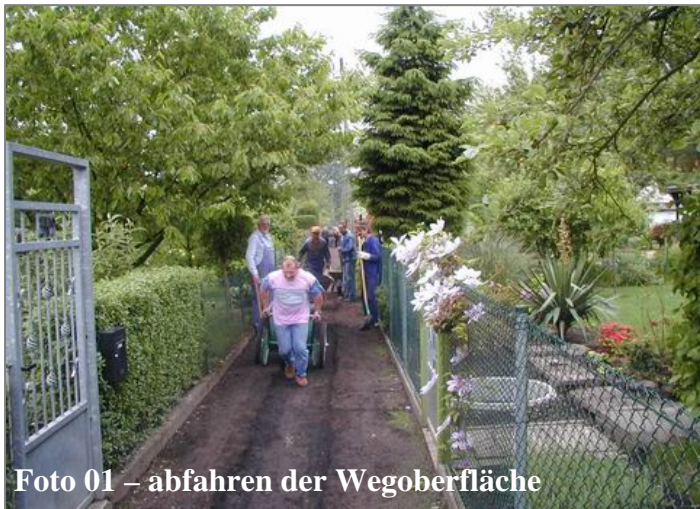
Foto 01 – abfahren der Wegoberfläche

Foto 01 zuerst einmal wird die wasserdurchlässige Oberschicht der Wege abgekratzt.

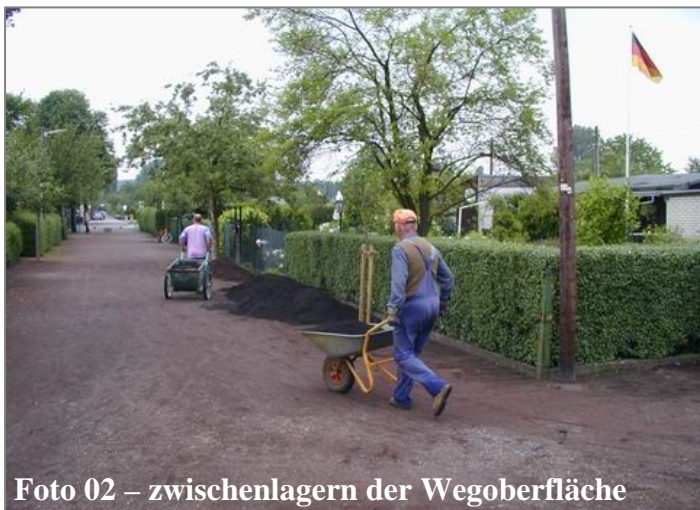
Foto 02 – zwischenlagern der Wegoberfläche

Foto 02 Es handelt sich um Asche und Gelsenrot. Das Gelsenrot wurde in den letzten Jahren verarbeitet, kostet viel Geld und ist somit zu schade um untergegraben zu werden. Es wird zwischengelagert.

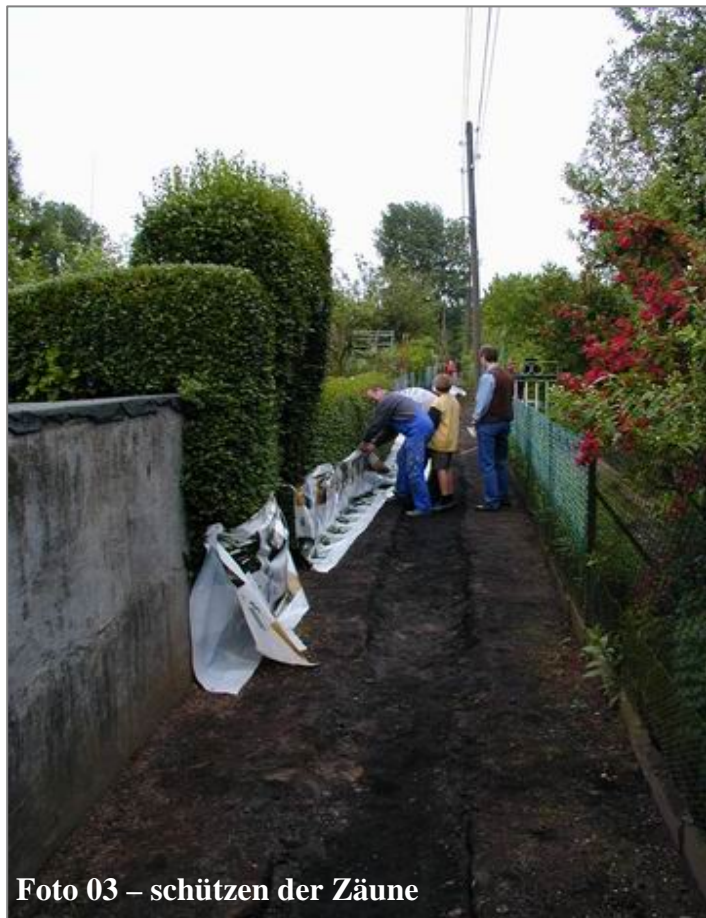
Foto 03 – schützen der Zäune

Foto 03 An der Seite, an der der Bagger den Erdaushub auswirft, wird der Gartenzaun mit Folie abgedeckt. Das erspart viel Arbeit, da in der untersten Schicht Lehm mitkommt und den Zaun verkleben würde.

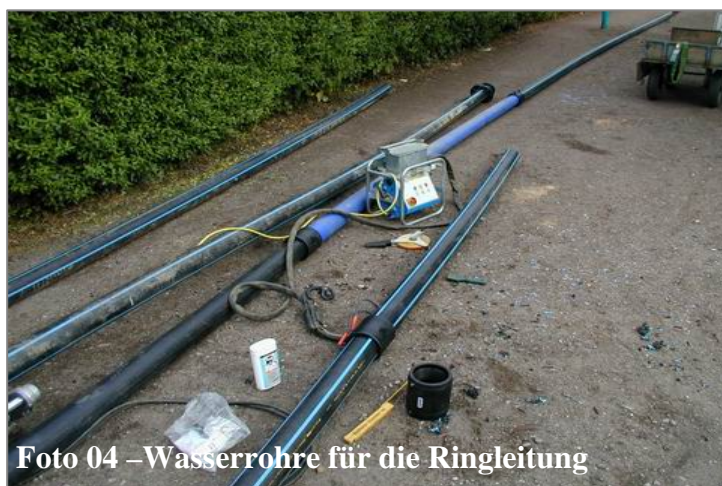
Foto 04 – Wasserrohre für die Ringleitung

Foto 04 Hier sieht man die modernen Kunststoffrohre, die ja nur eine bestimmte Länge haben und müssen zusammengeschweißt werden. Das ist natürlich eine Arbeit für Profis und bedarf auch Profigeräte.

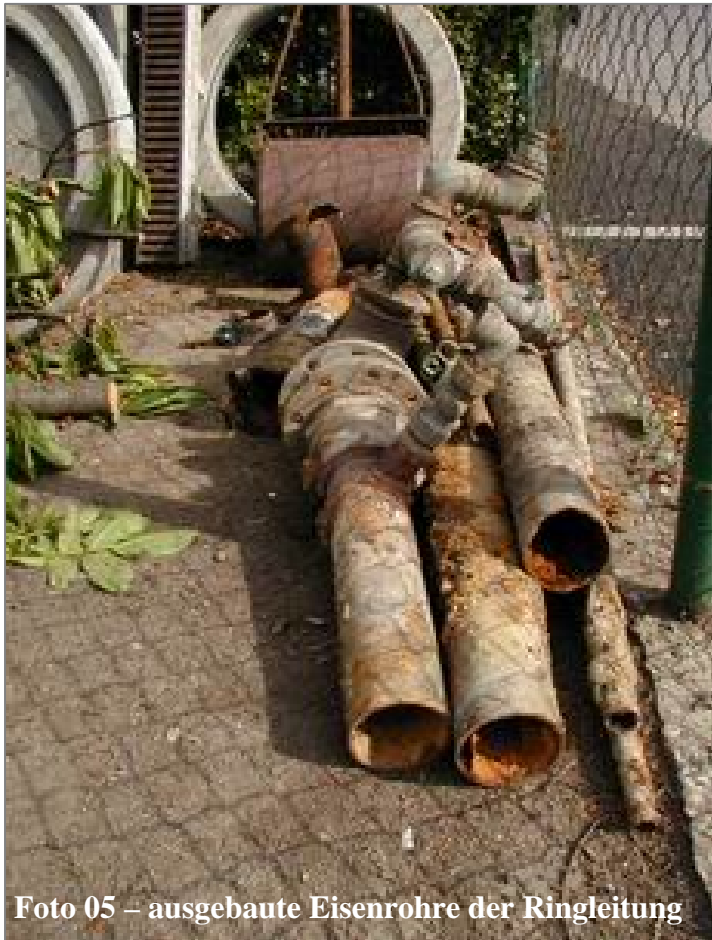
Foto 05 – ausgebaut Eisenrohre der Ringleitung

Foto 05 Die alten Wasserleitungen liegen ca. 1m tief, die neuen Leitungen werden in ca. 80cm Tiefe verlegt. Also bleiben diese Leitungen liegen.

An machen Stellen, wie an den Schächten, muss jedoch alles "Alte" raus. Hier wird der Platz für die neue Technik benötigt.

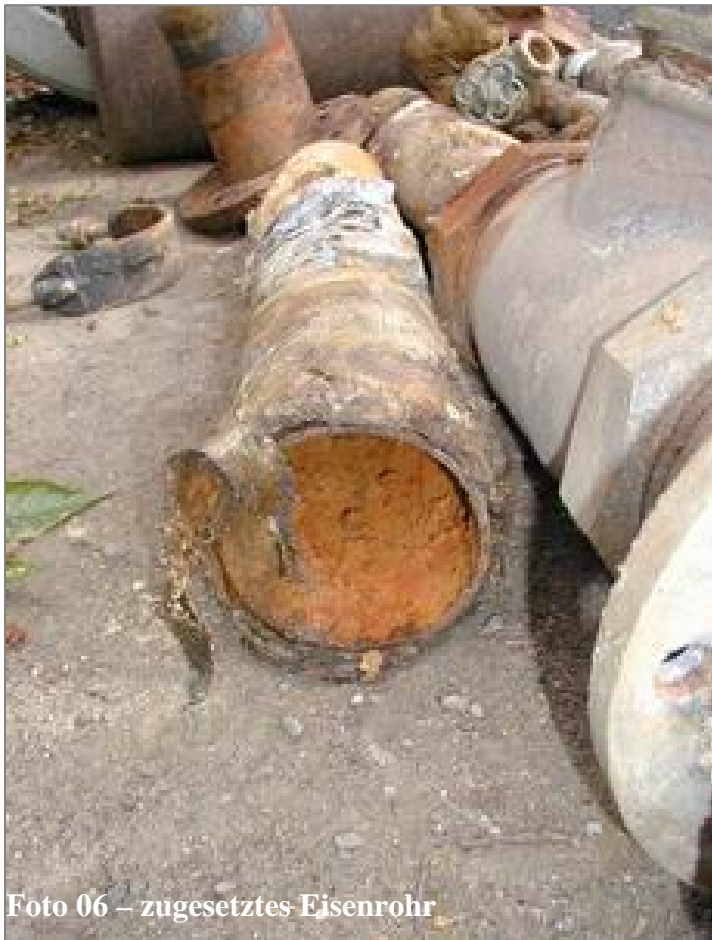
Foto 06 – zugeseztes Eisenrohr

Foto 06 Wie stark die Ringleitungen bereits zugesetzt sind, kann man auf diesem Foto sehen. Das ist allerdings eine natürliche Erscheinung bei Eisenrohren und vor allem nach über 70ig Jahren. In vielen alten Wohnhäusern sehen die Leitungen auch so aus, sind jedoch nicht so dick.

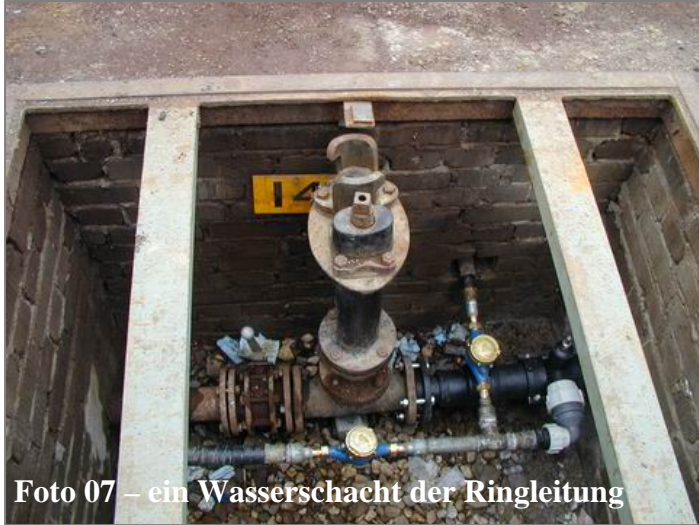
Foto 07 – ein Wasserschacht der Ringleitung

Foto 07 Hier ist ein Wasserschacht einer Ringleitung zu sehen. Die Technik wurde bereits im Text beschrieben.

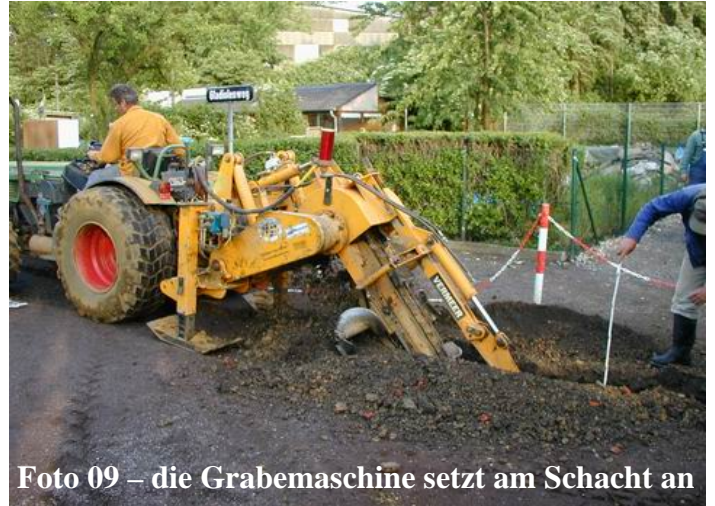
Foto 09 – die Grabmaschine setzt am Schacht an

Foto 09 Es wird mit der Grabemaschine an einem Wasserschacht angesetzt und dann in Richtung Weg weitergegraben. Die Grabegeschwindigkeit ist vom Untergrund abhängig. Wenn eine Stein oder sogar mehrer Steine gefunden werden, muss sofort gestoppt werden und dieser mit der Hand ausgegraben werden. Wenn das nicht konsequent gemacht wird, kann die Kette abspringen...das bedeutet dann enormen Zeitverzug. Also langsam bedeutet Sicherheit für die Kette.

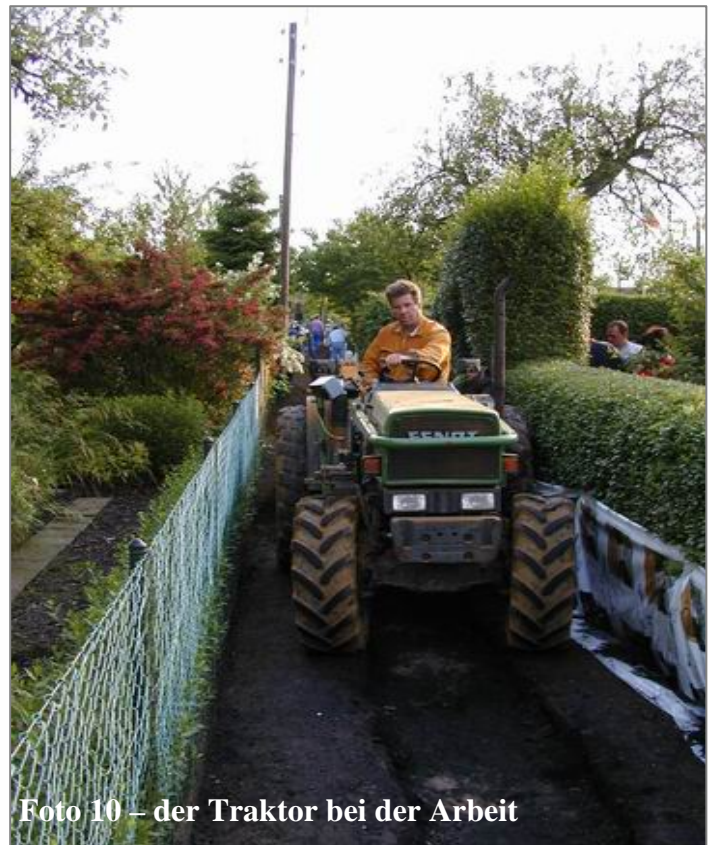
Foto 10 – der Traktor bei der Arbeit

Foto 10 Der Traktor arbeitet sich durch den Weg. Dahinter geht die Mannschaft, die die Erde noch höher auf den seitlichen Erdhaufen wirft, damit nicht zu viel wieder in den Graben rieselt. Eine Person achtet auf Steine und geht unmittelbar hinter dem Traktor.

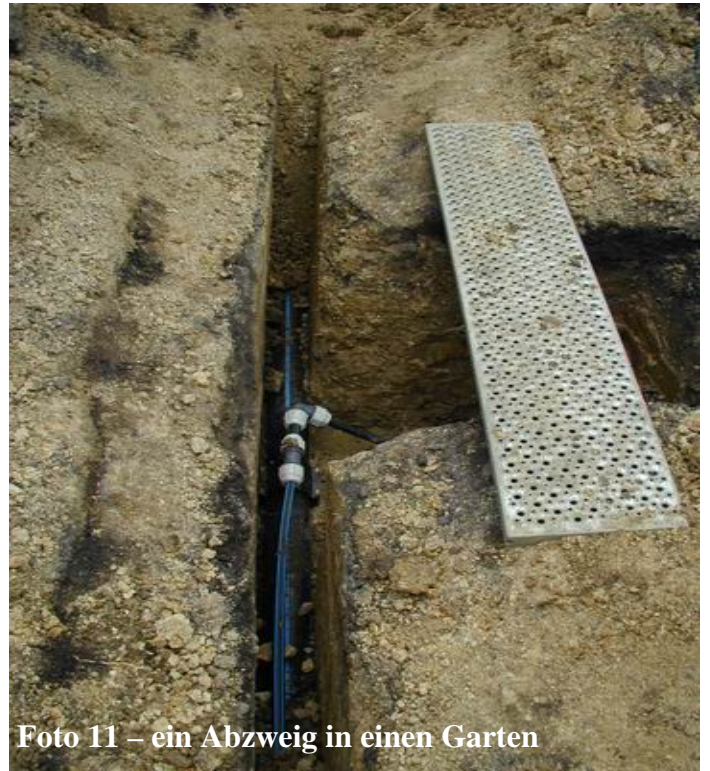
Foto 11 – ein Abzweig in einen Garten

Foto 11 Hier liegt bereits die große Leitung im Graben. Nach rechts ist der Abgang in den Garten zu sehen. Alle Gärten davor sind bereits auch fertig abgeschlossen und somit ist der Graben bereits wieder zugeschüttet.

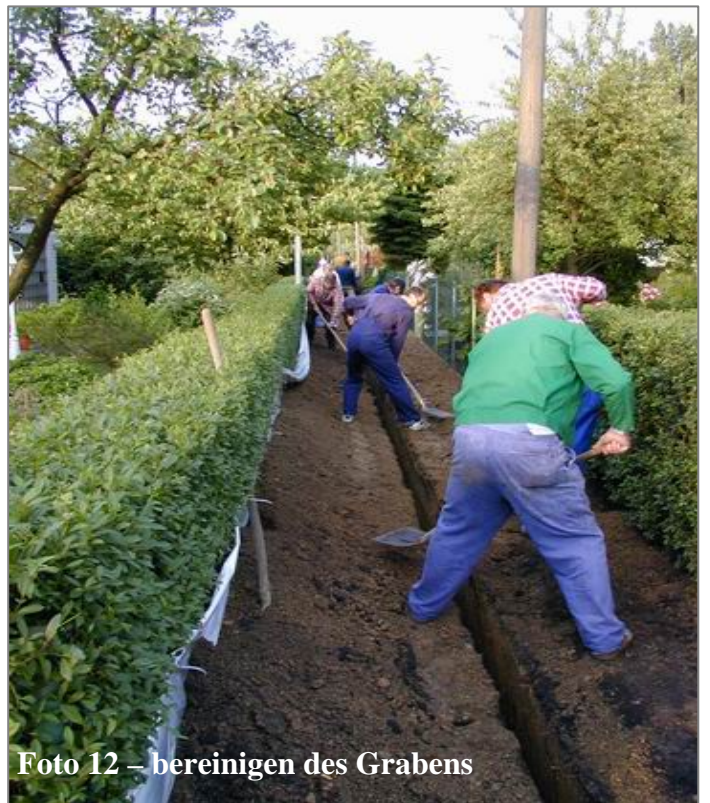
Foto 12 – bereinigen des Grabens

Foto 12 Es zeigt die Mannschaft, die hinter dem Traktor geht und die restliche Erde auf den Erdhaufen wirft. Am Graben selbst entsteht dadurch ein schmaler, freier Raum. Hier kann man lang gehen, wenn die Rohre verlegt werden müssen usw.

Vorsicht ist dabei geboten, sonst bricht der Graben ein...und das bedeutet zusätzliche Arbeit.

So sieht es jedoch auch aus, wenn die Mannschaft den Graben wieder mit dem Aushub zuschüttet.

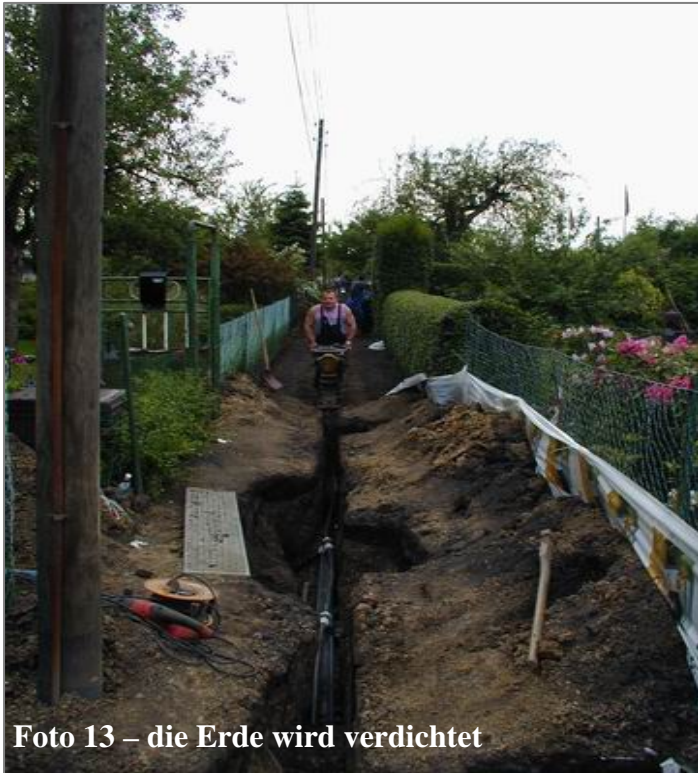
Foto 13 – die Erde wird verdichtet

Foto 13 Mit einem "Rüttlfrosch" wird die eingeworfene Erde verdichtet, damit es später keine unliebsame Kuhle gibt.

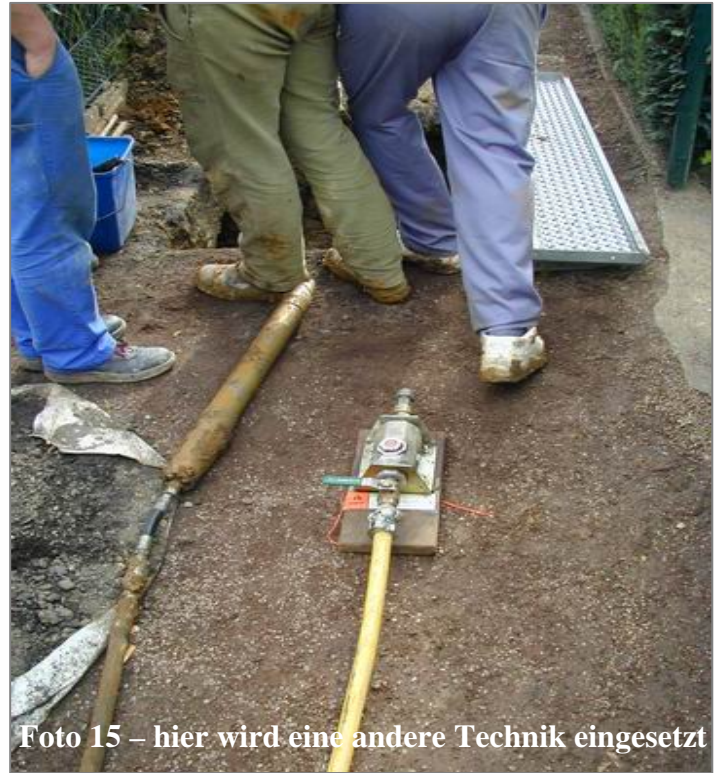
Foto 15 – hier wird eine andere Technik eingesetzt

Foto 15 Für die Seitenwege hat man hier eine neue Technik eingesetzt. Man gräbt ein Loch, schließt die Wasserleitung an eine Führungsspitze an und drückt mit Pressluft die Wasserleitung durch die Erde.

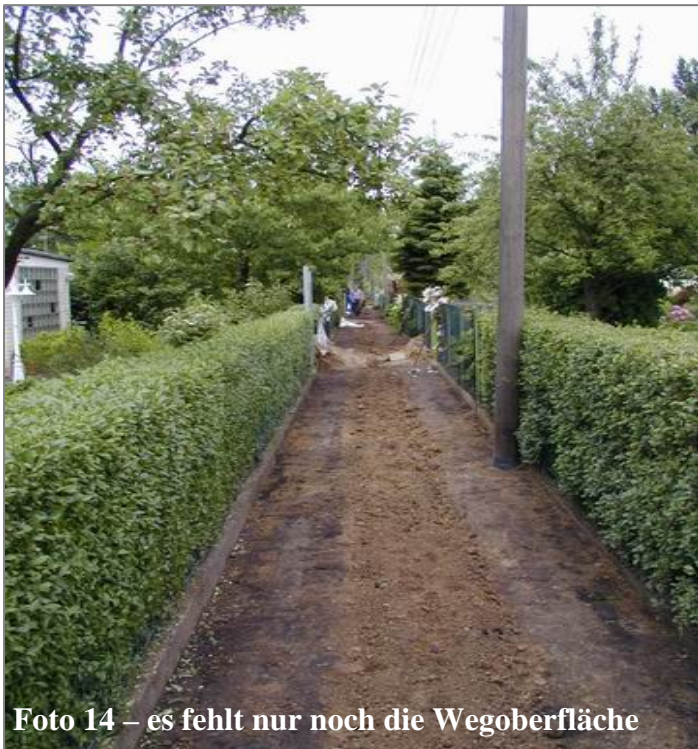
Foto 14 – es fehlt nur noch die Wegoberfläche

Foto 14 Der Weg ist fast fertig, es fehlt nur noch die Wegoberfläche, die bei Beginn der Aktion abgetra-

gen- und zwischengelagert worden ist. Diese kann nun wieder zurückgefahren werden...danach sieht man nichts mehr von den vorherigen Arbeiten.

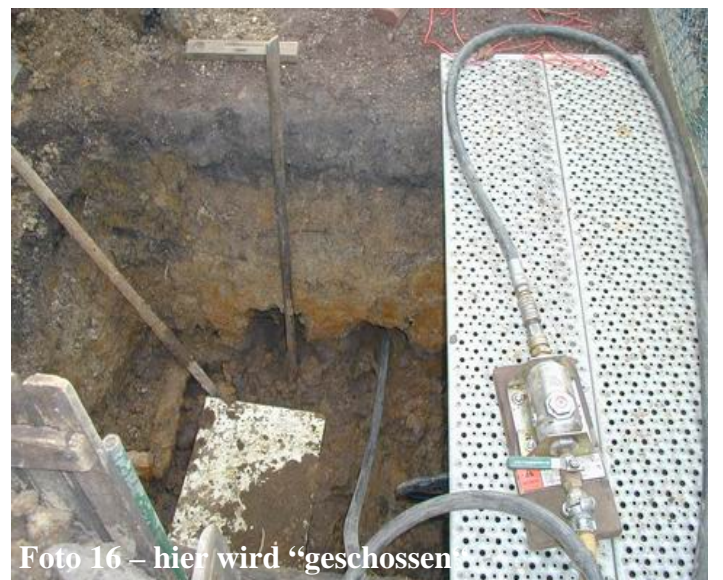
Foto 16 – hier wird "geschossen"

Foto 16 Vorteil, die Seitenwege sind sehr eng für die Grabemaschine, es muss also kein Graben gegraben werden. Lediglich hin und wieder wird ein Kontrollloch gegraben.

Nachteil, wenn Steine im Weg sind, kann die Spitze das gewollte Ziel verfehlen.

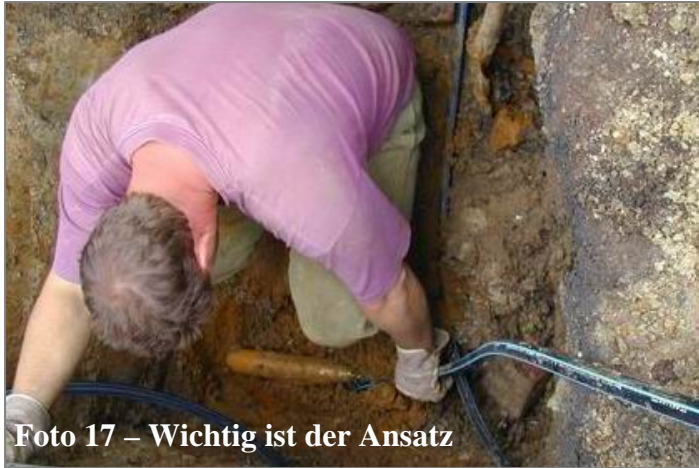
Foto 17 – Wichtig ist der Ansatz

Foto 17 Wichtig ist natürlich auch der Ansatz der Spitze. Diese muss genau in Waage sein, sonst geht es auf der Strecke nach oben oder unten. Auch seitlich darf man nichts falsch machen, sonst geht es auf der Strecke zu weit nach links oder rechts...aber es hat geklappt und es wurde die Grabearbeit gespart.

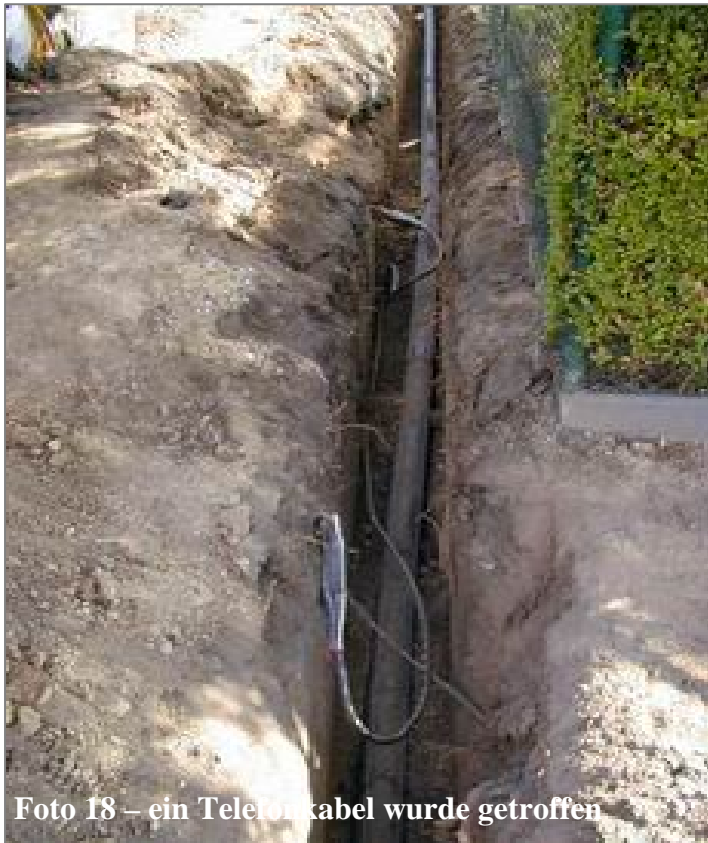
Foto 18 – ein Telefonkabel wurde getroffen

Foto 18 Man trifft beim Graben aber nicht nur auf Steine, hier ist das Haupttelefonkabel getroffen worden. Das verläuft ausgerechnet an dieser Stelle in der Erde und an den nächsten Mast. Von dem geht es dann von Mast zu Mast weiter.

Pech gehabt, man musste nun so lange warten, bis der Störungsdienst der Telekom kam und das wieder zusammengeflickt hatte.

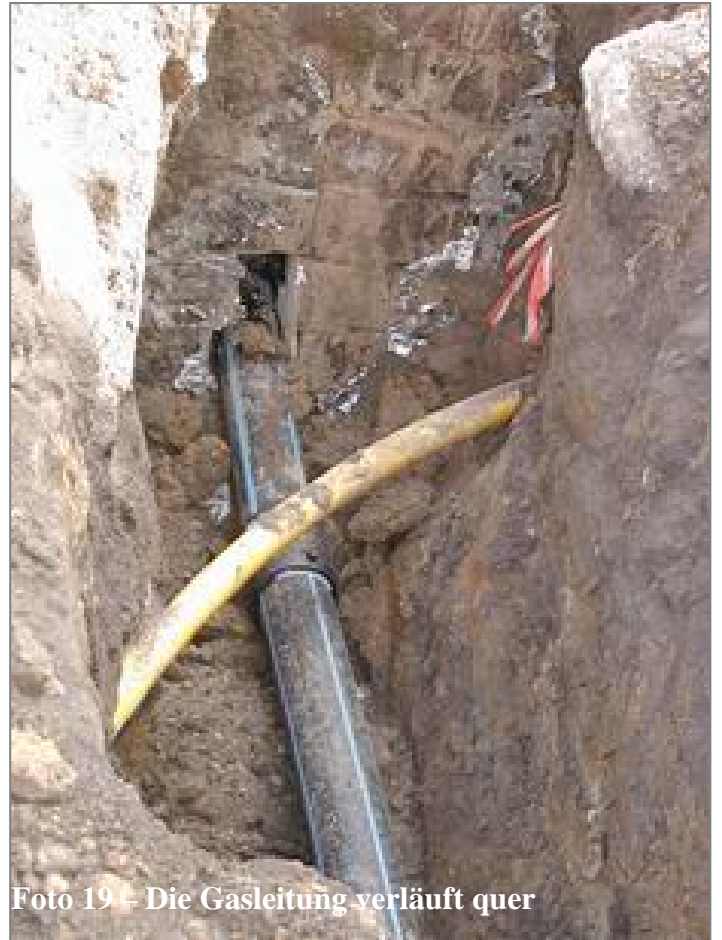
Foto 19 – Die Gasleitung verläuft quer

Foto 19 Hier kreuzt die Gasleitung die Wasserleitung. Das sieht jedoch schlimmer aus als es ist, das ist bereits die neue Gasleitung und die Lage dieser Leitung war allen Beteiligten bekannt. Diese Gasleitung wurde bereits Jahre vorher, bei der Neuverlegung der Wasserleitung für den Dahlienweg, mit verlegt.

Diese Gasleitung versorgt hauptsächlich das Vereinshaus/Gaststätte mit Gas. Gas für die Heizung und für die Küche hat große Vorteile. Vordem gab es im Vereinsgarten, hinter der Kegelbahn einen Flüssiggastank. Auf die Jahre hin ist eine direkte Gasleitung wesentlich günstiger.

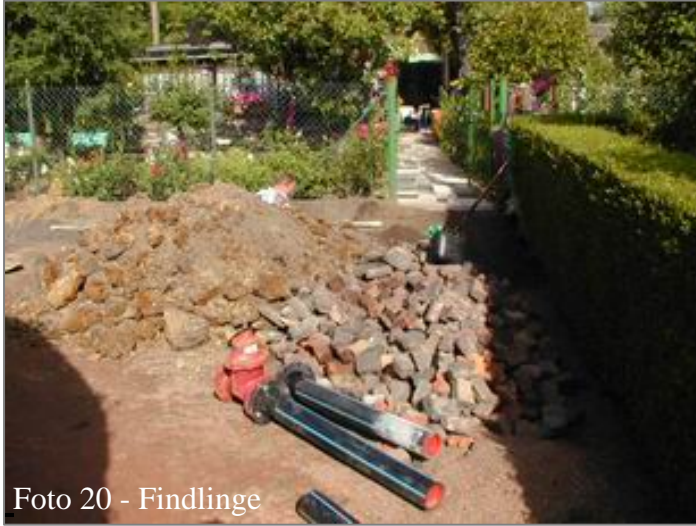
Foto 20 - Findlinge

Foto 20 Das letzte Foto zeigt eine Ansammlung von Schutt und Steinen, die beim Graben gefunden wurden. Ob unsere Vorfahren damit die Wasserleitung schützen wollten? Glaube ich nicht, denn diese Findlinge waren in allen Höhen zu finden.

Die neuen Kunststoffwasserleitungen sind heute mit einer Schicht Sand geschützt. Da kann sich die Wasserleitung ruhig mal hin und her bewegen, da passiert nichts.
